5. 宝橋

宝橋は、城南区樋井川6丁目に位置する駄ヶ原川に架かる橋です。
橋の長さは11メートル、幅は9メートル、橋が完成したのは昭和48年です。

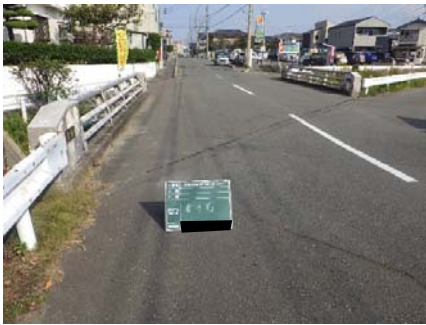
【修繕前】

橋台に生じているひび割れからの雨水等の劣化因子の侵入を防止し、防水性・耐久性を向上させるためのエポキシ樹脂材を注入してひび割れ補修を行いました。(ひび割れ注入工)

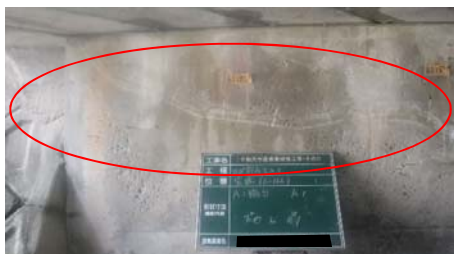
①【橋台のひび割れ】

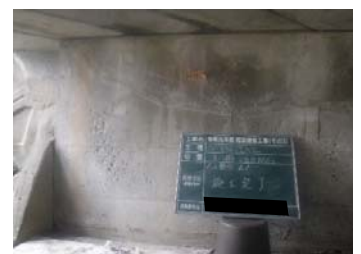
③【ひび割れ注入工 完了】

まず、ひび割れ周辺部を清掃し、エポキシ樹脂材を均等に注入するための台座を等間隔で設置し、台座に注入器具を装着し、エポキシ樹脂材をひび割れ内部にちゅうにゅうしました(写真②)。注入が完了したら、注入器具や台座等を撤去し、施工完了です(写真③)。

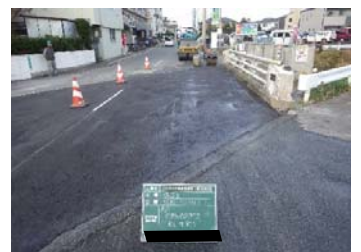
⑥【完成】
